L'AMIANTE : DEFINITION

LE DIAGNOSTIC AMIANTE « AVANT TRAVAUX »

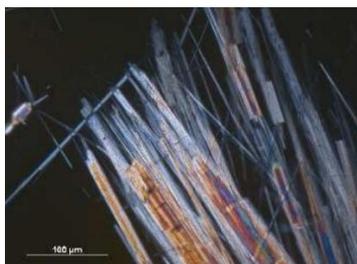
Fibre d'amiante

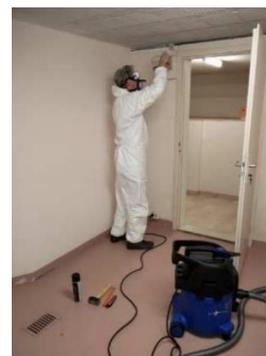
Equipement standard

Un équipement de protection adapté doit être utilisé par l'expert afin d'éviter toute contamination durant les travaux de prélèvements. Combinaison, masque et lunettes de protection évitent tout risque pour l'expert. L'aspirateur prévient les propagations par voie aérienne dans le bâtiment.

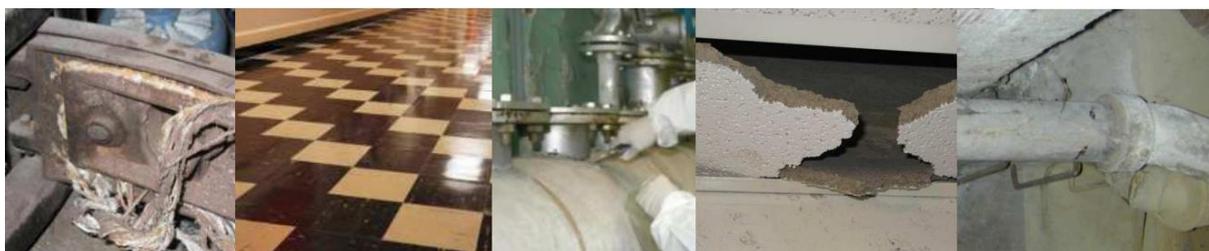
On trouve principalement des traces d'amiante dans ces matériaux
